АКТ ОБСЛЕДОВАНИЯ
объекта социальной инфраструктуры
К ПАСПОРТУ ДОСТУПНОСТИ ОСИ
N _____

- 1.1. Наименование (вид) объекта **Здание Дома Культуры**
1.2. Адрес объекта **Иркутская область, Иркутский район, с. Оёк, ул. Кирова д.91 «Д»**
1.3. Сведения о размещении объекта:
- отдельно стоящее здание **2** этажей, **4459,7** кв. м
- часть здания этажей (или на этаже)
1.4. Год постройки здания **1991**, последнего капитального ремонта **2015-2016**
1.5. Дата предстоящих плановых ремонтных работ: **текущего 2017**, капитального **2018-2020**
сведения об организации, расположенной на объекте
1.6. Название организации: **Муниципальное учреждение «Социально-культурный спортивный комплекс» Оёкского муниципального образования, МУ СКСК Оёкского МО**
1.7. Юридический адрес организации: **Россия, 664541, Иркутская область, Иркутский район, село Оёк, ул. Кирова д.91 «Д»**

**I Результаты обследования:
1. Территории, прилегающей к зданию (участка)**

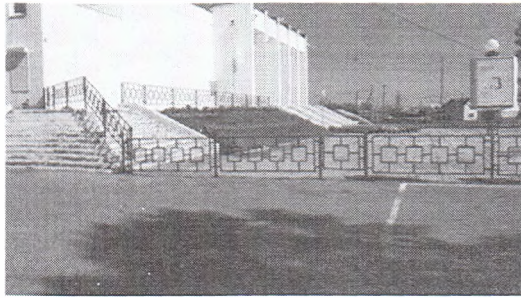
1.3	Лестница (наружная)	нет		1-4				
1.4	Пандус (наружный)	нет						
1.5	Автостоянка и парковка	есть			- не выделены места для транспорта инвалидов	Все	-устройство парковочных мест не менее 10% от общего числа, ширина - не менее 3,5 м, для транспорта инвалидов, - обозначенные знаками (международными), вблизи входа в здание	ТСР ТР, Орг. КР
	ОБЩИЕ требования к зоне						- обеспечить вход со стороны стоянки и дороги.

Фото №1 - Прилегающая территория
(автостоянка)

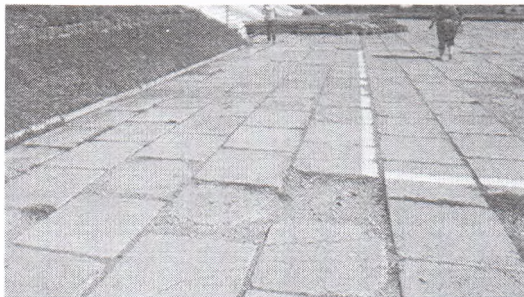
1.2	Путь (пути) движения на территории	есть			-отсутствует обозначение направлений движения ко входам для людей с инвалидностью	Все	-обеспечить информационное сопровождение (навигация) к специальному входу для инвалидов на креслах-колясках; - установить тактильную направляющую от парковки для инвалидов и от автобусной остановки до входа в здание	ТСР ТР, Орг. КР

Фото №3- Прилегающая территория (ДК)

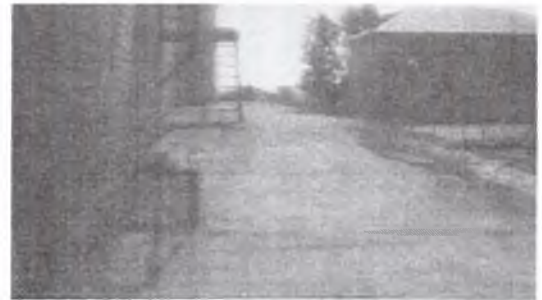
Фото №4 Прилегающая территория с боковой
стороны где могут передвигаться инвалиды на
кресло-колясках, чтобы попасть
беспрепятственно в здание ДК.

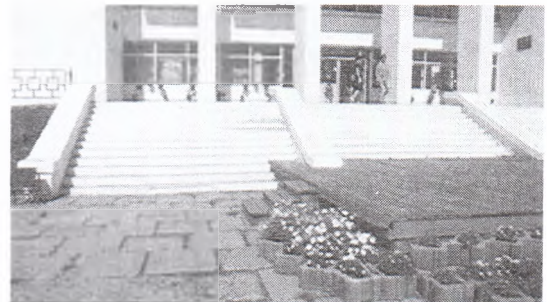
2.1	Лестница (наружная)	Есть		5-10	<ul style="list-style-type: none"> - Нет нескользящего покрытия на лестничном марше; - Отсутствие тактильной разметки перед лестницей; - отсутствует контрастная маркировка первой и последней ступени; - отсутствуют поручни 	Все	<ul style="list-style-type: none"> - ремонт лестничного марша с устройством нормативного нескользящего покрытия; - ступеньки одинаковой формы: - ширина проступей (кроме внутриквартирных) - не менее 0,3 м; - высота подъема ступени - не более 0,15 м; - установка тактильной предупредительной информации перед маршем за 0,8 м.; - нанесение контрастной маркировки на крайние ступени; - установить нормативные поручни с 2 сторон на высоте 0,9 и 0,7 м с горизонтальным завершением на 0,3 м. 	ТСР ТР, Орг. КР

Фото №6 – Центральная лестница для входа в
здание ДК

Для обеспечения полной доступности объекта для инвалидов с патологией опорно-двигательного аппарата требуется ремонт лестничного марша на входной группе с устройством нормативного нескользящего покрытия, установка нормативных поручней на лестницах и вдоль стен. Необходимо оборудовать санитарно-гигиенические помещения, а также установкой «тревожной кнопки». Для обеспечения полной доступности объекта для инвалидов с нарушениями слуха необходимо выделить в зале не менее 5% специально оборудованных мест с

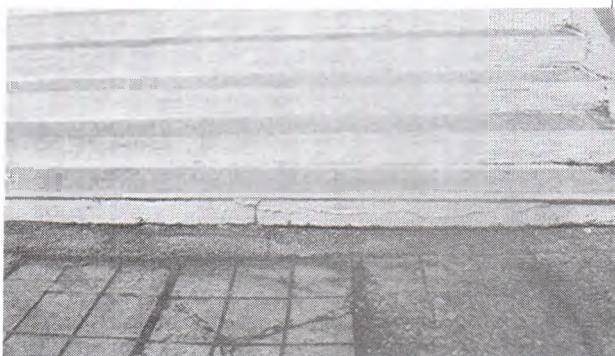
Фото №7- Высота первой ступени
центральной лестницы

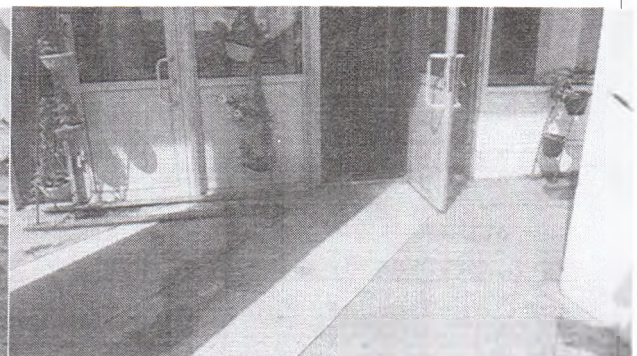
2.3	Входная площадка (перед дверью)	есть		- нет тактильной информации о препятствии (дверь)	Все	- организовать систему информации с цветовым и тактильным обозначением перед дверью	ТСР ТР, Орг. КР
2.4	Дверь (входная)	есть		-ненормативная работа доводчика	к, о, с	-отрегулировать (заменить) доводчик обеспечивающий задержку автоматического закрывания продолжительностью не менее 5 сек; - разместить цветное обозначение на двери	ТСР ТР, Орг. КР
2.5	Тамбур	есть		-соответствует стандартным размерам			
	ОБЩИЕ требования к зоне			-отсутствует системная информация на входе	Все	-установка информационного табло об ОСИ со стороны дверной ручки на высоте 1,4 – 1,75 м с дублированием рельефными знаками	ТСР ТР, Орг. КР

Фото №8- Вход в здание ДК (входная
площадка)

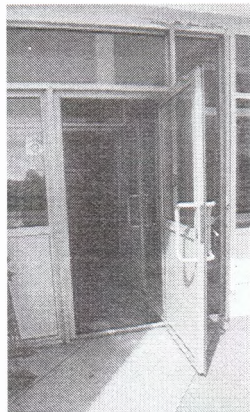
Фото №9- Вход в здание ДК (входная площадка)

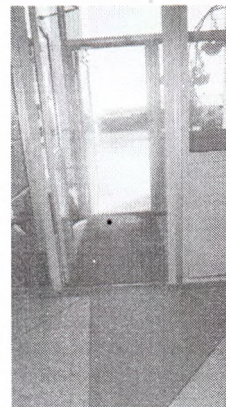
Фото №10- Вход в здание ДК (тамбур)

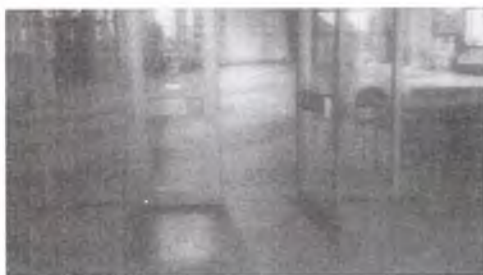
3.1	Коридор (вестибюль, зона ожидания, галерея, балкон)	есть			- отсутствие комплексной информации о пути и направлении движения со схемой расположения к санитарно-гигиеническим помещениям (визуальной и тактильной); - отсутствие нормативных горизонтальных поручней вдоль стен	Все	- обозначить на схемах наиболее оптимальные пути движения к зоне целевого назначения и санитарно-гигиеническим помещениям, обеспечив их комплексной информацией (цветовые и тактильные направляющие); - установить нормативные поручни вдоль стен на путях движения	ТСР ТР, Орг. КР

Фото №11- Пути движения внутри здания ДК

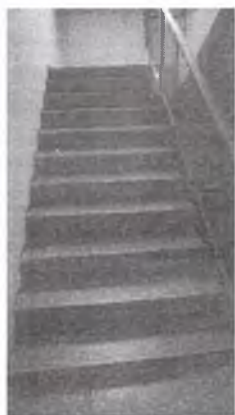
3.2	Лестница (внутри здания)	есть		11-18	- отсутствие нормативных поручней,	к. о, с	-установить нормативные поручни на высоте 0,9 м и 0,7 м. с горизонтальным завершением на 0,3 м; - установка тактильной предупредительной информации перед маршем за 0,6 м.; - лестницы которые нельзя оборудовать подъемными устройствами предлагается (приобрести вспомогательные технические средства такие как ступенькоход, с закреплением	ТСР ТР, Орг. КР

Фото №13- Пути движения внутри здания ДК (лестничный марш)

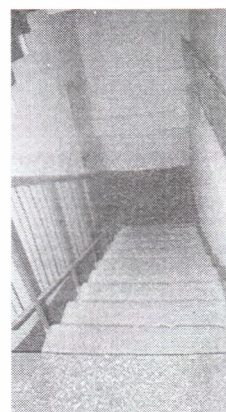
Фото №14- Пути движения внутри здания ДК (лестничный марш)

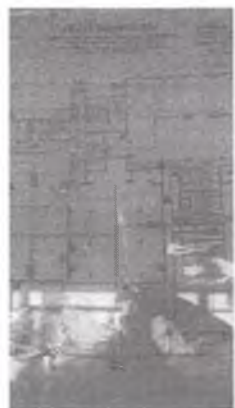
Фото №15- Пути движения внутри здания ДК (схема плана эвакуации)

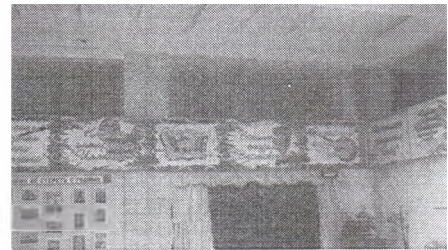
4.1	Кабинетная форма обслуживания	есть		19-22	<p>- ненормативное размещение визуальной информации о помещении;</p> <p>- нет возможности попасть на второй этаж</p>	Все	<p>- установить информационные рельефные таблички (шрифт Брайля) к каждому помещению рядом с дверью на высоте от 1,4 до 1,75 м со стороны дверной ручки;</p> <p>Свободное пространство: - размеры в плане - не менее 0,9 на 1,5 м (около столов, других мест обслуживания, у настенных приборов, аппаратов и устройств для инвалидов);</p> <p>Зона для самостоятельного разворота инвалида на кресле-коляске (на 90 - 180°) - не менее 1,4 м в диаметре;</p> <p>Подходы к оборудованию и мебели: - не менее 0,9 м; - не менее 1,2 м (при необходимости поворота кресла-коляски на 90°);</p> <p>Высота столов над уровнем пола для индивидуального пользования инвалидов на креслах-колясках - не более 0,8 м.</p> <p>- необходимо выделить в зале не менее 5% специально оборудованных мест с возможностью усиления звука (обозначив места визуальными знаками), а также организовать сурдоперевод при оказании услуг</p>	ТСР, ТР, Орг, КР

Фото №22- Зона оказания услуг (кружковая зона)
